Lekparksbesiktning

*Samfällighet Vindruvan
3 Lekplatser*

Utförd av: FF-Fastighetservice

LEKPARKSBSIKTNING

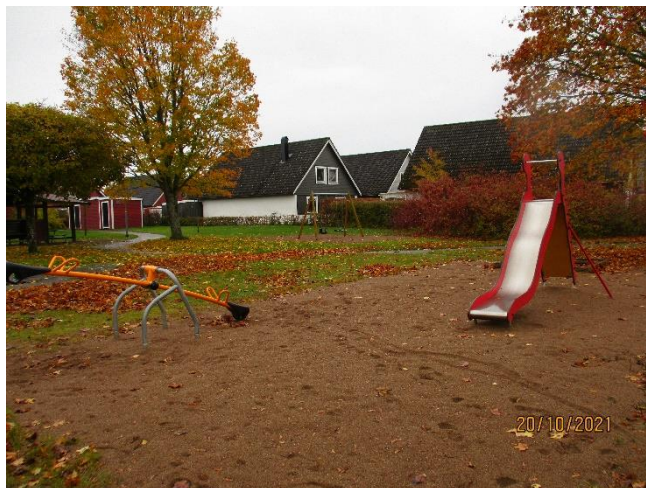
ÖVERSIKTSBILD LEKPLATS 1 AV 3

Undercentral UC2
= Samf måla knutar vita
= Samf måla dörrar svarta

Lilla huset
= Samf måla rött + grönt
och olja in resten.
= Samf spika in spikar
som tittar ut

Stort fågelbo i ett av
träden söder om UC2
Samf: ta bort till hösten

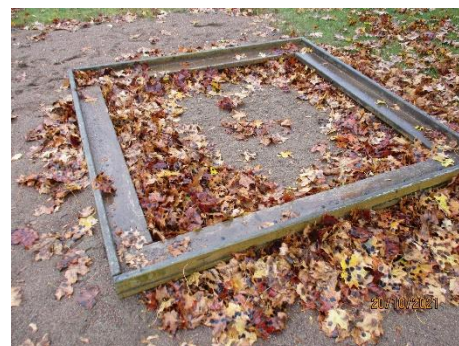
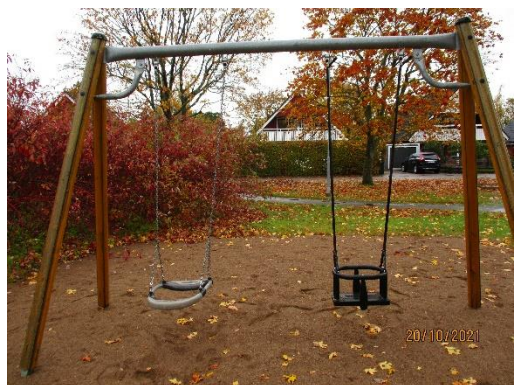
Utrustning: Gungbräda. Mäke: Hags

Utrustning: Fristående rutschkana. Märke Hags

C-fel: Behov av ytskiktsbehandling
Samf Tvätta med tvål och vatten

Utrustning: Liten sandlåda

C-Fel: Träsarg väldigt sliten. Behov av ytskiktsbehandling
alt bytas ut helt. Samf laga + olja in

C-Fel: Strid sand behöver vändas alternativt fyllas på med
nytt FF fräser sanden

Utrustning: Gungställning. Gungsits samt gunga
för mindre barn på samma bom. Bör finnas ett
omringande skydd/hinder som tex ett staket.

C-Fel: Gungsits saknar klämskydd Samf försöker
åtgärda

Närliggande miljö. Mindre bod med sittplatser.

Stort behov av ytskiktsbehandling Se ovan
lilla huset

Övrigt: Hänvisningsskylt saknas

Samf Sätter upp själva

Samf skaffar och sätter upp Förbud
mot rökning (Alal 3 UC)

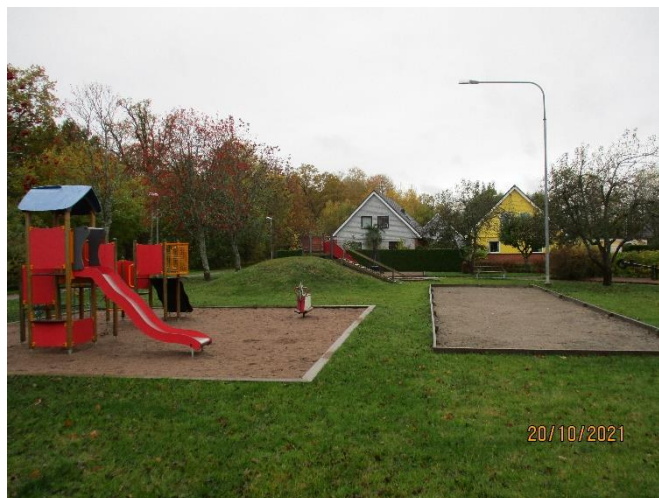
ÖVERSIKTSBILD. LEKPLATS 3 AV 3

UC1 undercentral
= Måla huset vit och röd

Generellt på lekparken,
= Olja in och laga alla
sarger
= Alla sandlådor, låt FF
luckra upp sanden, dock
ej på Boulebanan

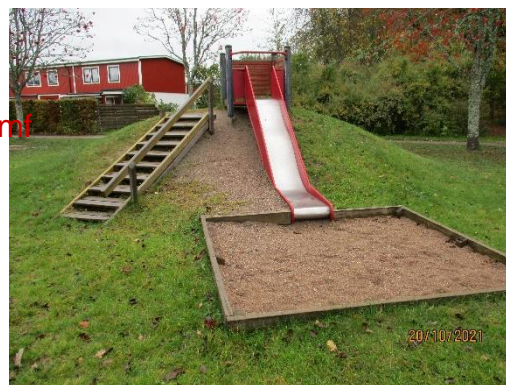
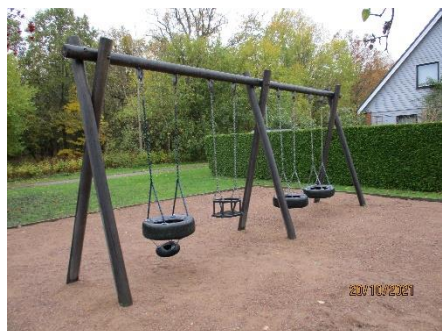
Utrustning: Större lekslot med rutschkana, klättervägg och klätternät. Märke: Hags

Utrustning: Vippgunga. Märke: Hags

C-fel: Behov av ytskiktsbehandling. **Samf: Olja in trästolpar**

Utrustning: Ruschkana från kulle med trappa

B-fel: Trappdel har lossnat från infästning och skruv sticker ut.

C-Fel: Skruv saknas vid infästning av pelare. Se bild **Samf**

C-Fel: Behov av ytskiktsbehandling. **Sam Olja**

Utrustning: Boulebanan.

C-Fel: Omslutande träsarg är sliten och har flera trasiga delar.

Utrustning: Sandlåda med förankrat lekbord

C-Fel: Behov av ytskiktsbehandling **Samf olja in**

Utrustning: Gungställning. Bom med gunga för större barn på samma bom som gunga för mindre barn.

C-Fel: Mindre däck för fötter har börjat gå sönder vid infästning.

C-Fel: Klämskydd har börjat spricka upp **Samf Byt**

C-Fel: Flera gungor saknar klämskydd **FF**

Övrigt: Hänvisningsskylt saknas

Samf laga, verktyg

Samf, Laga och olja in

Samf Byt plats gungor laga/byt mindre däck

**Staket runt gunga: Samf sätter upp staket
Samf Sarg olja in**
